รูปตัดขวางลำน้ำ สถานี X.287 คลองสวนหลวง ชุมชนเพชรจริก อ.เมือง จ.นครศรีธรรมราช

ประจำปี พ.ศ. 2567

ศูนย์อุทกวิทยาชลประทานภาคใต้ จ.พัทลุง

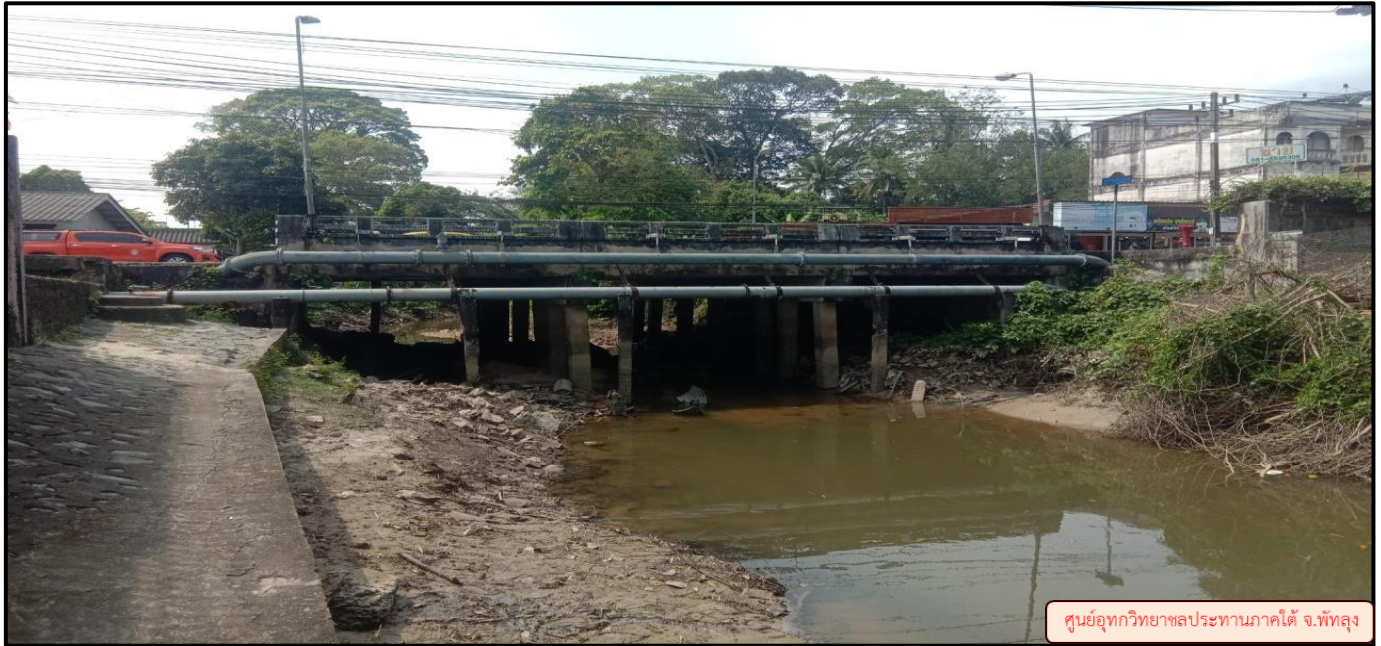
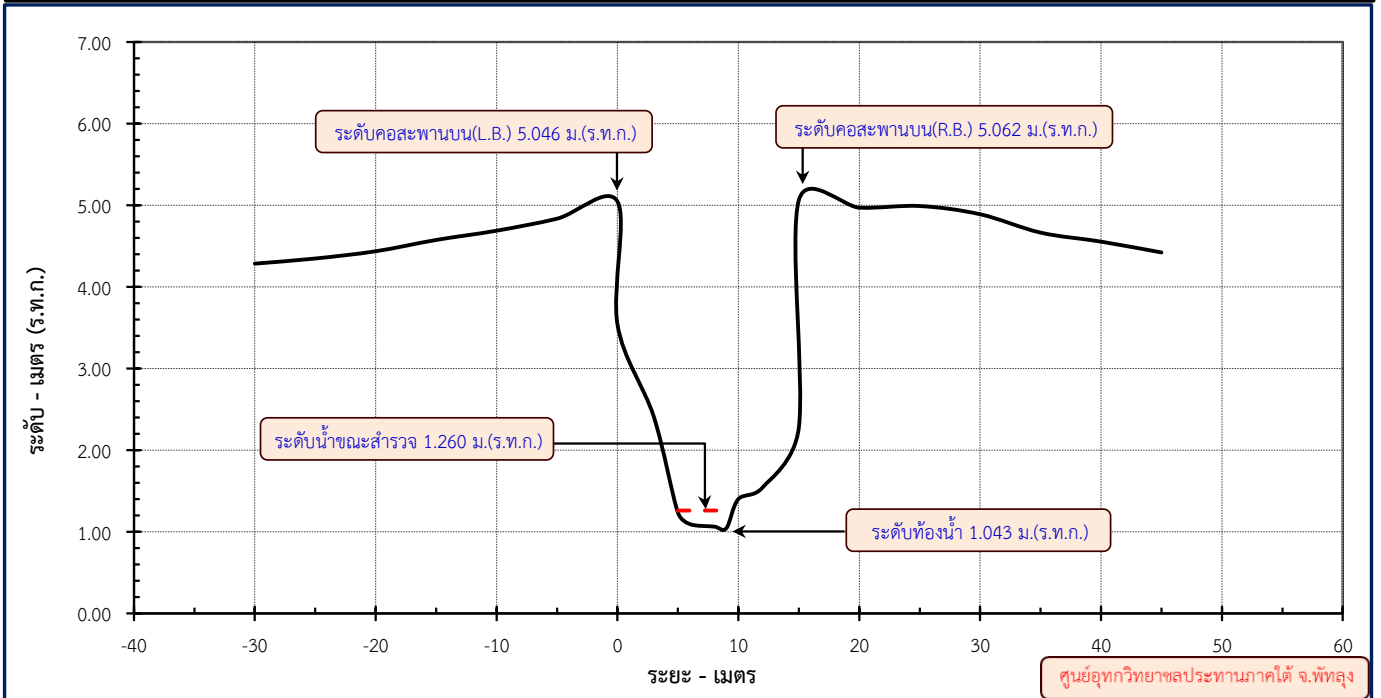
| ระยะ | -30 | -25 | -20 | -15 | -10 | -5 | 0 | 0 | 3 | 5 | 6 | ที่ตั้ง | Lat. | 08° - 23' - 29.1"N. | |
| ระดับ | 4.285 | 4.348 | 4.437 | 4.575 | 4.689 | 4.836 | 5.046 | 3.538 | 2.411 | 1.234 | 1.093 | | Long. | 99° - 58' - 15.3"E. | |
| ระยะ | 8 | 9 | 10 | 12 | 15 | 15 | 20 | 25 | 30 | 35 | 40 | หมวดหลักฐาน | - | ม.(ร.ท.ก.) | |
| ระดับ | 1.063 | 1.043 | 1.401 | 1.542 | 2.274 | 5.062 | 4.971 | 4.991 | 4.890 | 4.665 | 4.555 | ศูนย์เสาระดับ | 0.000 | ม.(ร.ท.ก.) | |
| ระยะ | 45 | | | | | | | | | | | ระดับคอสะพานบน (L.B.) | 5.046 | ม.(ร.ท.ก.) | |
| ระดับ | 4.422 | | | | | | | | | | | ระดับคอสะพานล่าง (L.B.) | 3.538 | ม.(ร.ท.ก.) | |
| ระดับ | | | | | | | | | | | | ระดับท้องน้ำ | 1.043 | ม.(ร.ท.ก.) | |
