รูปตัดขวางลำน้ำ สถานี X.67A คลองรัตภูมิ บ้านนาสีทอง อ.รัตภูมิ จ.สงขลา

ประจำปี พ.ศ. 2566

ศูนย์อุทกวิทยาชลประทานภาคใต้

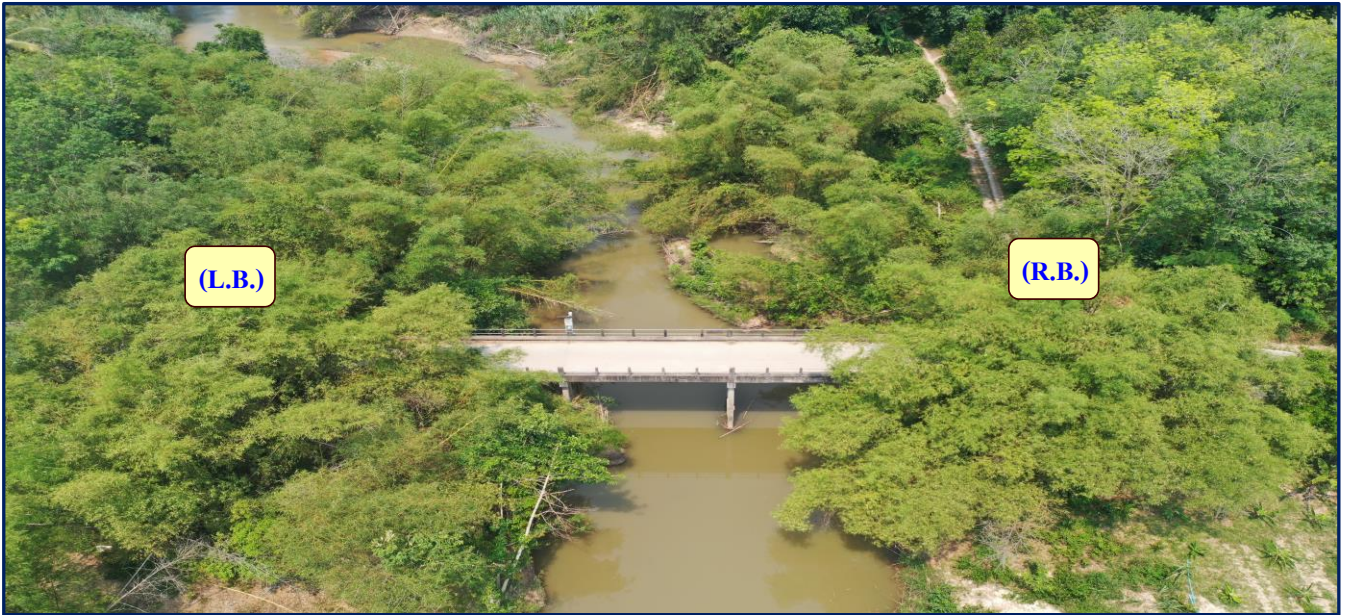
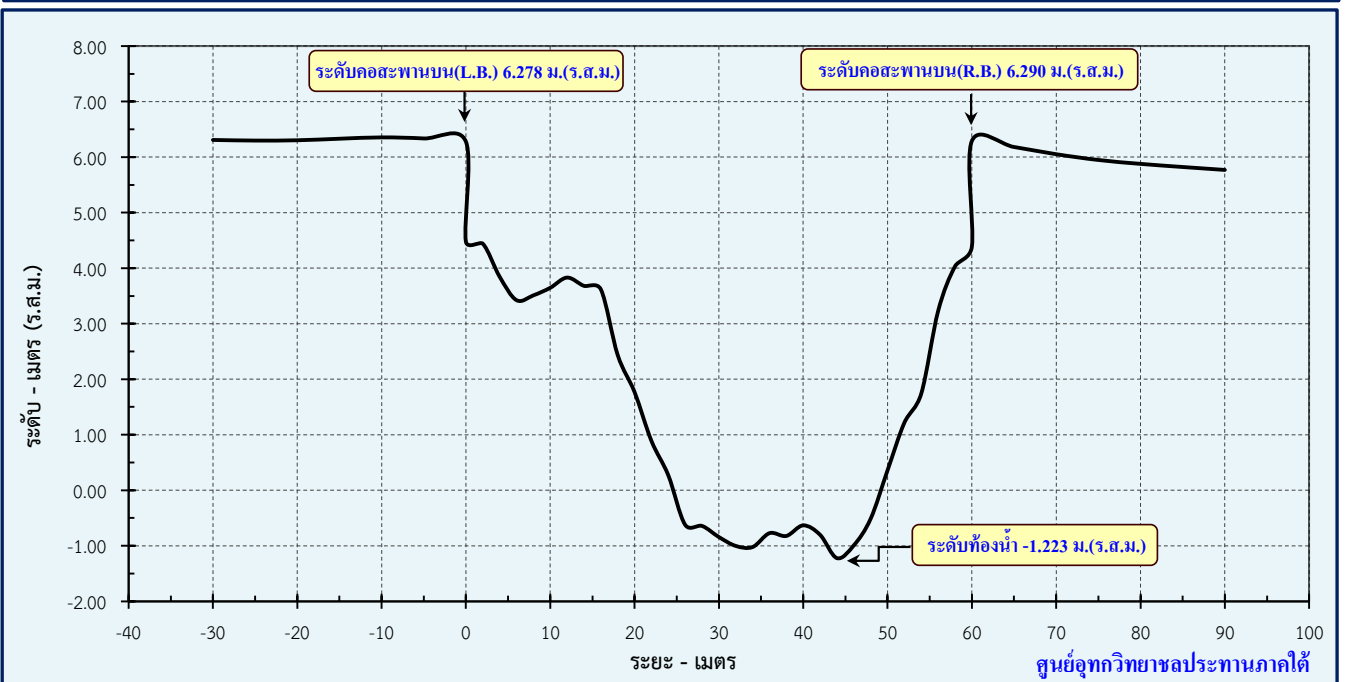
ระยะ	-30	-25	-20	-15	-10	-5	0	0	2	4	6	ที่ตั้ง	Lat.	07° -06' -50.8"N.
ระดับ	6.309	6.298	6.303	6.331	6.355	6.336	6.278	4.477	4.441	3.846	3.423		Long.	100° - 12' - 15.1"E.
ระยะ	8	10	12	14	16	18	20	22	24	26	28	หมวดหลักฐาน	5.845	ม.(ร.ส.ม.)
ระดับ	3.510	3.646	3.830	3.681	3.618	2.435	1.767	0.888	0.269	-0.623	-0.643	ศูนย์เสาระดับ	0.000	ม.(ร.ส.ม.)
ระยะ	30	32	34	36	38	40	42	44	46	48	50	ระดับคอสะพานบน (L.B.)	6.278	ม.(ร.ส.ม.)
ระดับ	-0.843	-1.003	-1.023	-0.773	-0.823	-0.633	-0.803	-1.223	-0.993	-0.513	0.359	ระดับคอสะพานล่าง (L.B.)	4.477	ม.(ร.ส.ม.)
ระยะ	52	54	56	58	60	60	65	70	75	80	85	ระดับดินเดิม (L.B.)	6.278	ม.(ร.ส.ม.)
ระดับ	1.218	1.741	3.229	4.032	4.386	6.290	6.182	6.052	5.948	5.878	5.822	ระดับท้องน้ำ	-1.223	ม.(ร.ส.ม.)
ระยะ	90											ระดับคอสะพานบน (R.B.)	6.290	ม.(ร.ส.ม.)
ระดับ	5.769											ระดับคอสะพานล่าง (R.B.)	4.386	ม.(ร.ส.ม.)
ระยะ												ระดับดินเดิม (R.B.)	6.290	ม.(ร.ส.ม.)
ระดับ												ผู้สำรวจ	นายณัฐพร ด้วงเขียว

ระยะ												วันที่ทำการสำรวจ	10 มีนาคม 2566	
ระดับ												ผู้ตรวจ	นายสมเกียรติ เมืองใหม่	
ระดับ												วันที่ตรวจ	18 เมษายน 2566
