รูปตัดขวางลำน้ำ สถานี X.67A คลองรัตภูมิ บ้านนาสีทอง อ.รัตภูมิ จ.สงขลา

ประจำปี พ.ศ. 2567

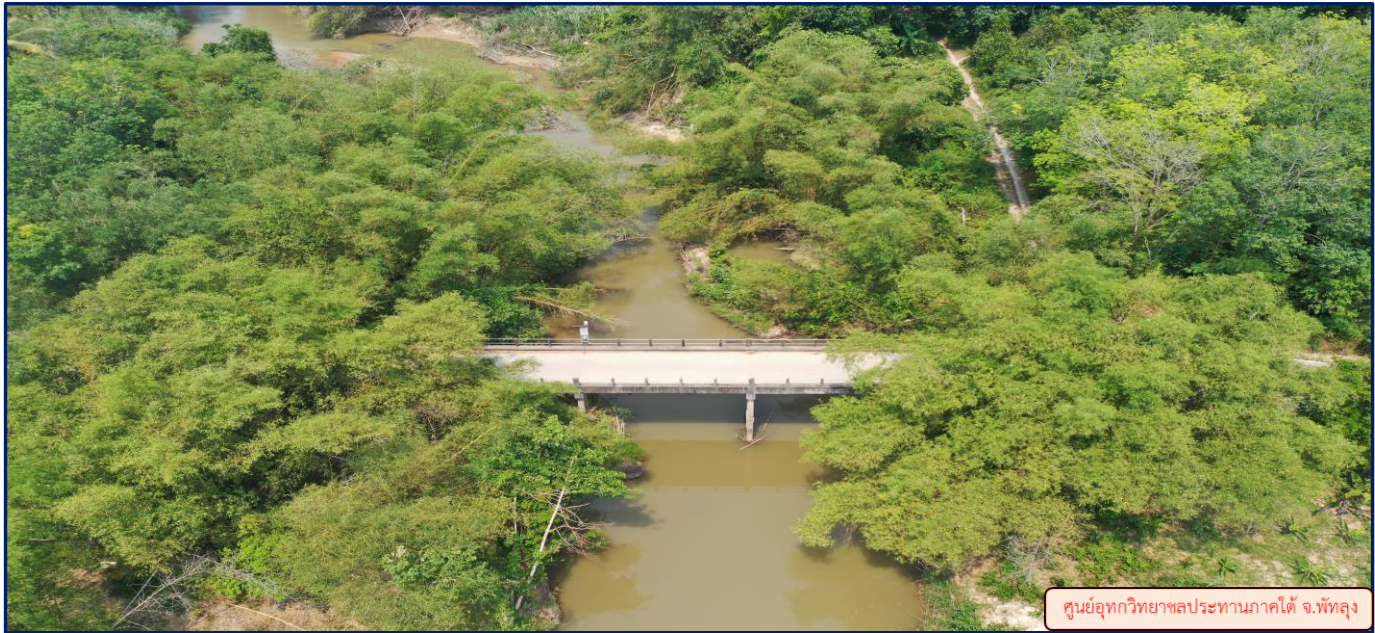
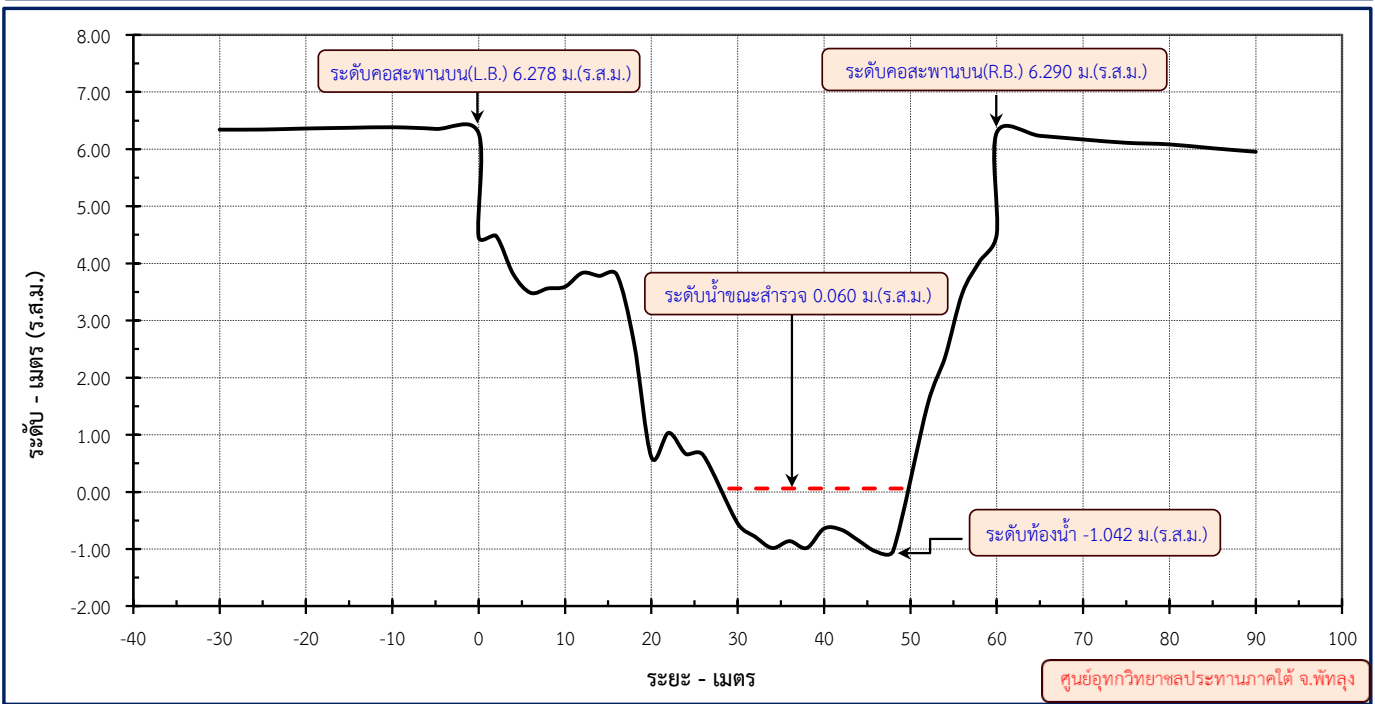
ระยะ	-30	-25	-20	-15	-10	-5	0	0	2	4	6	ที่ตั้ง	Lat.	07°-06'-50.8"N.	
ระดับ	6.341	6.343	6.361	6.373	6.383	6.354	6.278	4.461	4.483	3.813	3.486		Long.	100° - 12' - 15.1"E.	
ระยะ	8	10	12	14	16	18	20	22	24	26	30	หมวดหลักฐาน	5.845	ม.(ร.ส.ม.)	
ระดับ	3.561	3.591	3.833	3.781	3.801	2.603	0.610	1.035	0.663	0.645	-0.552	ศูนย์สะพานระดับ	0.000	ม.(ร.ส.ม.)	
ระยะ	32	34	36	38	40	42	44	46	48	52	54	ระดับคอสะพานบน (L.B.)	6.278	ม.(ร.ส.ม.)	
ระดับ	-0.782	-0.982	-0.862	-0.982	-0.642	-0.662	-0.852	-1.042	-1.032	1.530	2.350	ระดับคอสะพานล่าง (L.B.)	4.461	ม.(ร.ส.ม.)	
ระยะ	56	58	60	60	65	70	75	80	85	90		ระดับดินเดิม (L.B.)	6.278	ม.(ร.ส.ม.)	
ระดับ	3.471	4.030	4.510	6.290	6.233	6.169	6.111	6.083	6.015	5.954		ระดับท้องน้ำ	-1.042	ม.(ร.ส.ม.)	
ระยะ												ระดับคอสะพานบน (R.B.)	6.290	ม.(ร.ส.ม.)	
ระดับ												ระดับคอสะพานล่าง (R.B.)	4.510	ม.(ร.ส.ม.)	
ระยะ												ระดับดินเดิม (R.B.)	6.290	ม.(ร.ส.ม.)	
ระดับ												ผู้สำรวจ	นายวิชัย ศรีอินทร์
